Пьянкова Н.С.
архитектор

Погосты на территории Тарногского района Вологодской области

Настоящая книга сформирована на основе материалов исследования по Тарногскому району, выполненному архитектором Пьянковой Натальей Сергеевной в период с 1999 года. Используются материалы натурного обследования территории, данные различных архивов и библиотек. В книге приведено иллюстрированное описание как сохранившихся до наших дней храмов, так и исчезнувших с лица земли.

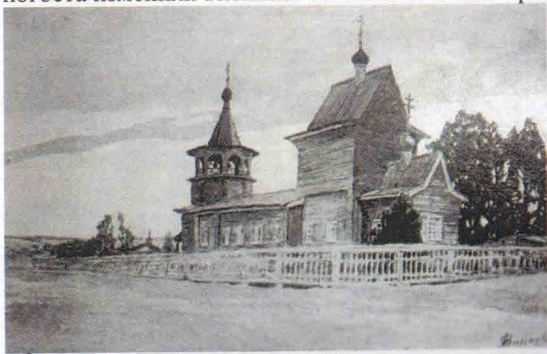
Рисунок 6. Николаевская Кокшеньская церковь. Рисунок Вахрушова Ф.М., 1920-ые годы

На левом берегу реки Иваса, недалеко от впадения в Кокшеньгу, в пределах Спасо-Преображенского прихода была поставлена церковь Святителя Николая Чудотворца (рис. 6). Точных сведений о ее постройке нет, но известно, что церковь уже стояла здесь в 1601 году, так как в «1601 г. был положен в Николаевской церкви рукописный апостол». Построенный «клетски», одноглавый с высокой двухскатной кровлей Николаевский храм претерпел в 1860-х годах переделки и был перенесен в сторону от первоначального места. Обшивка тесом и пристройка восьмигранной колокольни с небольшим шатром, перенесенной от разобранной Афанасьевской церкви Спасского погоста изменили внешний облик. В XX веке храм был утрачен, городище опустело.

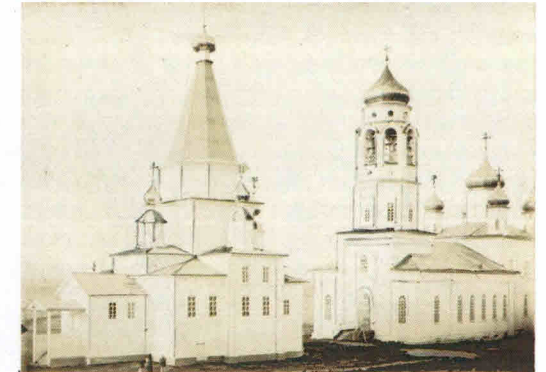
Рисунок 9. Заборский погост. Фото начала XX века

Заборский приход. Первое упоминание о Никольской церкви в Заборье относится к 1593 году. В середине XVIII века здесь было два деревянных храма. К началу XX века на погосте стояли два храма: деревянный Царе-Константиновский Заборский постройки 1748–1750 годов и каменный Николаевский – 1857–1876 годов (рис. 9).

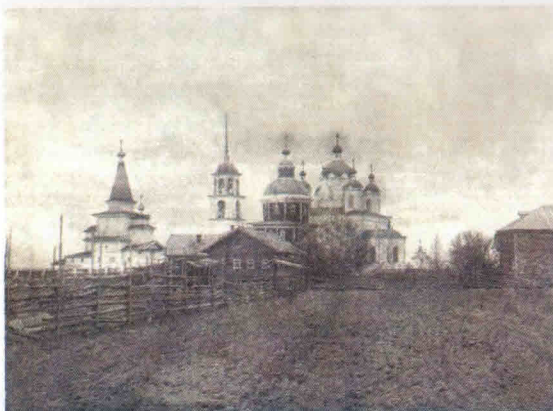
Рисунок 11.
Шебенгский погост, фото начала XX века.
Предоставлено местными жителями в Тарногский музей

Шебенгский приход. На фотографии начала XX века, сохраненной местными жителями и переданной 2008 году в Тарногский районный музей, мы видим весь Шебенгский погост, состоявший из одного каменного и двух деревянных храмов, ограду с выразительными воротами и окружающую застройку (рис. 11).

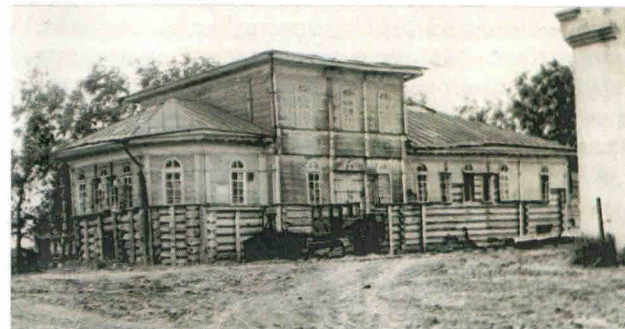
Рисунок 13.
Шебенгский погост, Троицкая церковь (?) фото 1969 года из
паспорта на памятник архитектуры.

Второй деревянный Шебенгский храм – Борисо-Глебский (Троицкий? Воскресенский?) – также конца XVIII века (по Клировой ведомости год постройки – 1799) более поздних форм: восьмерик на четверике перекрыт круглым куполом, увенчанным одной главой на барабане. Храм обшит тесом и выкрашен – судя по фото из паспорта 1969 года поновлялся. Можно сказать, что его общие формы и отделка выполнена «под камень», воспроизводя архитектуру каменных построек своего времени (рис. 13).

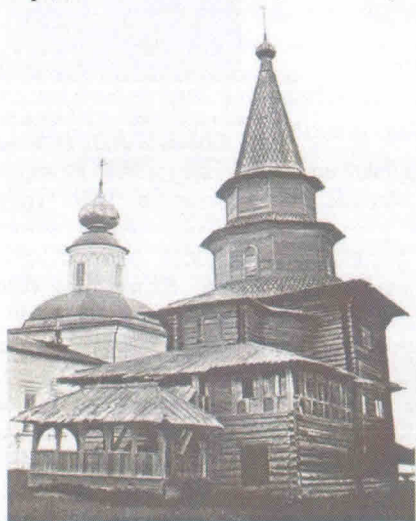
Рисунок 15. Никольская Маркушевская церковь
Фото И.О. Дудина

Каменный Благовещенский храм был построен в 1790–1806 годы и имел три престола святителя Николая Чудотворца, во имя Благовещения Пресвятой Богородицы и во имя праведных Прокопия и Иоанна Устюжских чудотворцев (рис. 15 на заднем плане). Колокольня храма достигала высоты в 32 метра. Храм был разобран в период с 1934 по 1961 год. В холодном храме святителя Николая Чудотворца у южной стены почивали под спудом мощи преподобномученика Агапита. До построения каменной церкви мощи находились в часовне, находившейся недалеко от храма, построенной по распоряжению архиепископа Варнавы в конце XVI столетия. На месте Маркушевского монастыря в настоящий момент – роща в центре села.

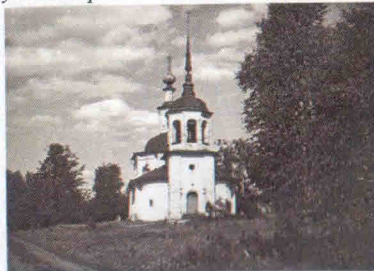
Рисунок 25. Происхожденский Лохотский храм.
Фото 1980-ых (паспорт объекта)

Кроме того, на погосте расположен сохранившийся до наших дней каменный Происхожденский Лохотский храм 1805 года постройки (рис. 25). Построен он в достаточно необычных для региона формах: восьмерик храма идет от земли. Внутри сохранились росписи, заслуживающие особого внимания. В Клировой ведомости упоминается еще один каменный храм Николая Мирликийского постройки 1869 года (возможно, это придел внутри объема каменного храма).

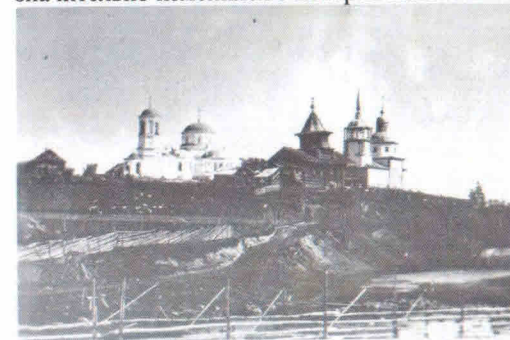
Рисунок 26.
Илезский погост. Фото начала XX века

Илезский приход расположен на севере Тарногского района. Вглядываясь в фото начала XX века, поражаешься мастерству формирования ансамбля, органично сливающегося с рельефом и окружающей застройкой. Два деревянных и каменный храмы, кажется, выросли из холма над рекой (рис. 26).

Второй деревянный храм, Флоро-Лаврский Илезский 1777 года, холодный с колокольной, был построен в иных традициях: восьмерик на четверике "под камень". К храму примыкала восьмигранная колокольня, которая, судя по фотографии начала XX века, находилась в аварийном состоянии и была укреплена дополнительными подпорками.

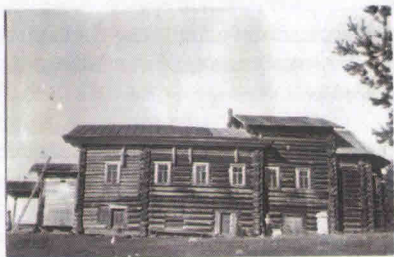
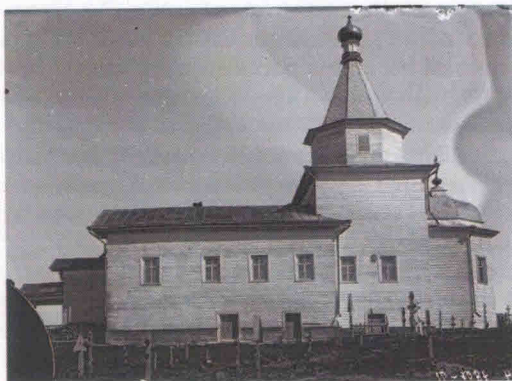
Рисунок 28. Николаевская Долговицкая церковь. Фото 1947 года

Рисунок 29. Николаевская Долговицкая церковь. Фото из архива ИИМК, 1920-ые годы, Ф.А. Каликин

Долговицкий приход включал деревянную шатровую Никольскую Долговицкую церковь постройки 1716 года. Храм выполнен в простых формах: четверик на высоком хозяйственном подклете нес восьмерик и шатёр. Пристроенная с запада трапезная перекрыта двухскатной кровлей. На фотографиях 1947 года (архив ГМА, коллекция МРА, негативы № 18217, 18219, 18220) мы видим, что первоначальная форма крыльца была изменена: в срубе четко читаются более поздние врубки бревен.

Алтарная часть увенчана отдельной главкой (рис. 28, 29). Шатер разобрали в 1930-е годы, в храме разместили артель по производству валенок. В 1960 – 1970 годах храм был распилен на дрова.

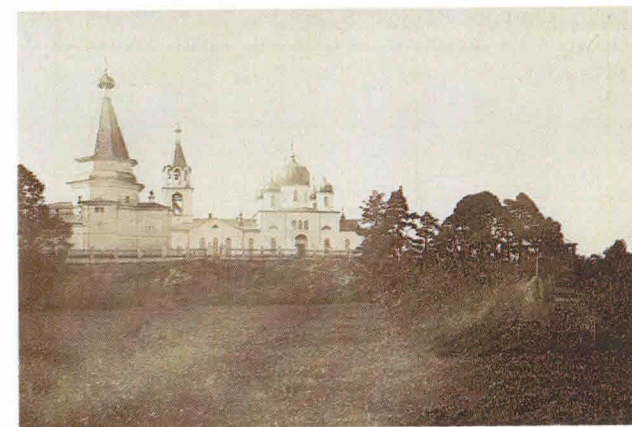
Рисунок 33. Шевденицкий погост на Городище. Фото начала XX века

Шевденицкий приход. Возникновение погоста в центре села Тарногский Городок восходит к середине XV века. На Тарногском городище в начале XX века располагались две церкви: каменный Богоявленский Шевденицкий собор (1873–1886 годов) и деревянная Никольская Шевденицкая (конец XV века), перестроенная в 1687 году и отремонтированная в 1905 году (рис. 33). Ранее на городище было значительно больше построек.

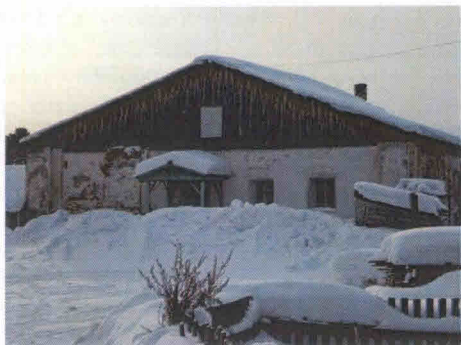
Рисунок 34. Общественная баня в стенах Богоявленской Шевденицкой церкви. Фото 2008 года

Логично предположение, что данная форма появилась при одной из перестроек храма. Однозначный ответ на этот вопрос мы не узнаем: деревянный храм был утрачен, в каменном организована общественная баня, а территория городища разделена на участки и застроена жильем (рис. 34). В наши дни поблизости от городища построен новый деревянный храм (рис. 35).

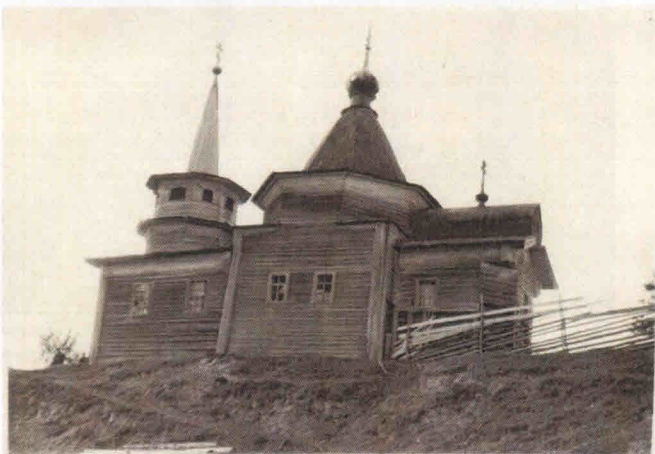
Рисунок 36. Всехсвятская Печенгская церковь. Фото 1970-ых годов

В 1960 году на церковь, как объект культурного наследия, был составлен паспорт: «...церковь рубленая, обшита тесом. В плане восьмерик на четверике, увенчанная небольшим шатриком с главой. Одна апсида пятигранная с бочкой и главой со сводчатым потолком. Шатрик покрыт тесом. Колокольня заканчивается шпильеобразным шатриком с миниатюрной главкой. Над папертью деревянная восьмигранная колокольня. Церковь на подклете...» (рис.36). Храм, стоявший в опустевшей местности, сгорел в 1978 году.

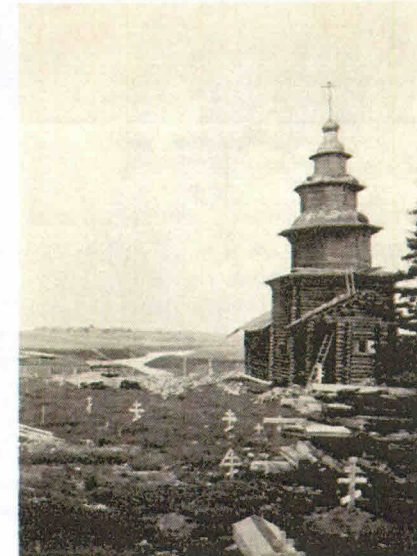
Рисунок 38. Афанасьевская Верх-Кокшеньгская церковь. Фото начала XX века

Вглядываясь в фото из «Истории искусств» И.Э. Грабаря (рис. 38), поражаешься, насколько органична в пейзаже взмывающая ввысь пирамида восьмериков храма над высоким берегом реки. Пожалуй, из всех Тарногских храмов этот – самый яркий пример умения древних зодчих выбрать место и, хочется сказать, время – для существования своего творения.

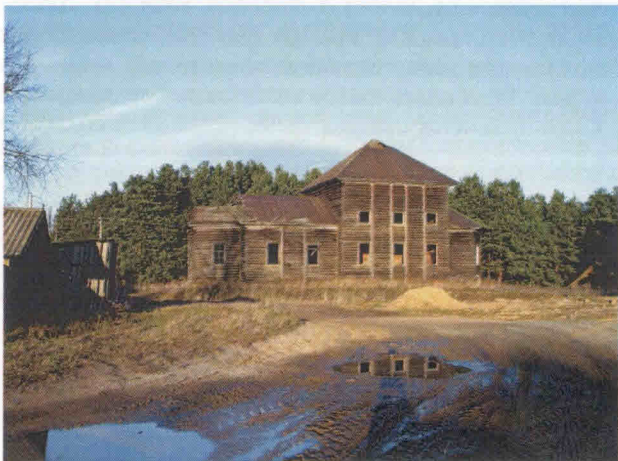
Рисунок 39. Зосимо-Савватиевский Тюриберский храм. Фото 2009 года

Тюриберский приход. Зосимо-Савватиевский Тюриберский храм был построен в 1909 году и освящен в 1910 году. Его соорудили в «миссионерских целях» среди деревень, практически поголовно населенных старообрядцами. Простенькая деревянная церковь в четыре стены, перекрытая кровлей на четыре ската. С запада пристроена трапезная, в верхней части которой видны остатки четырехгранной колокольни, в прошлом завершавшейся шатром. В настоящий момент обшивка снята, железное покрытие местами прохудилось (рис. 39).

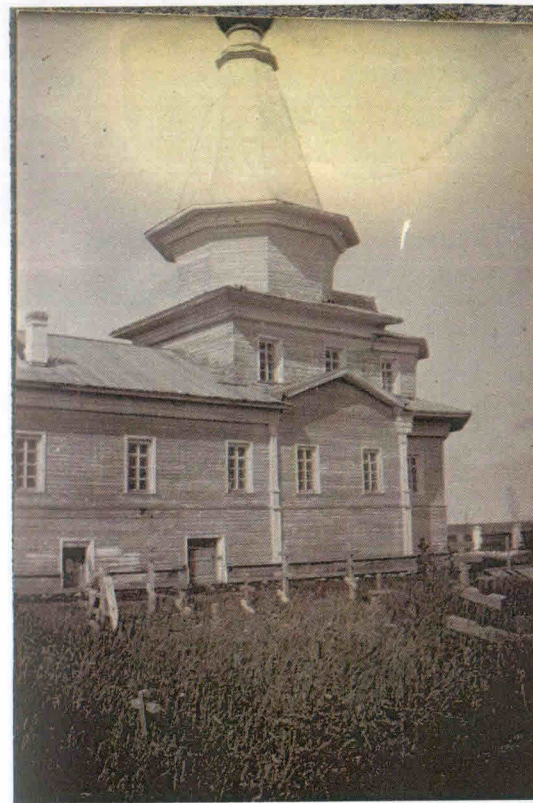
Рисунок 41. Введенский Ромашевский храм, 1767 год. Вид с юга. Фото Милеева Д.В., 1905 (1906) год

Ромашевский приход. Введенский Ромашевский храм (1762–1767 года), пожалуй, самый интересный в архитектурном отношении из трех дошедших до наших дней деревянных храмов Тарноги (рис. 41-45). Объект уникален. Подобных двухэтажных деревянных храмов было мало, до наших дней они практически не сохранились.

После восьмилетних поисков удалось обнаружить в фотоархиве ИИМК РАН фотографию храма 1905 (1906) года выполненную Милеевым Д.В. в ходе экспедиции на Кокшеньгу с целью фиксации ценных объектов. Особого внимания Ромашевскому храму уделено не было - вокруг существовали еще не перестроенные шедевры деревянного зодчества, и именно они изучались подробнее.

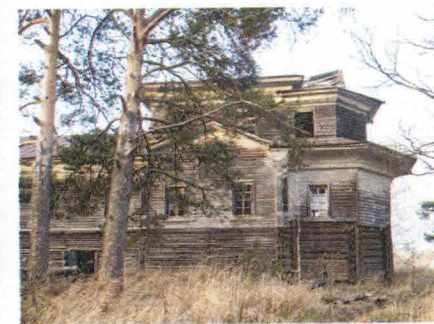
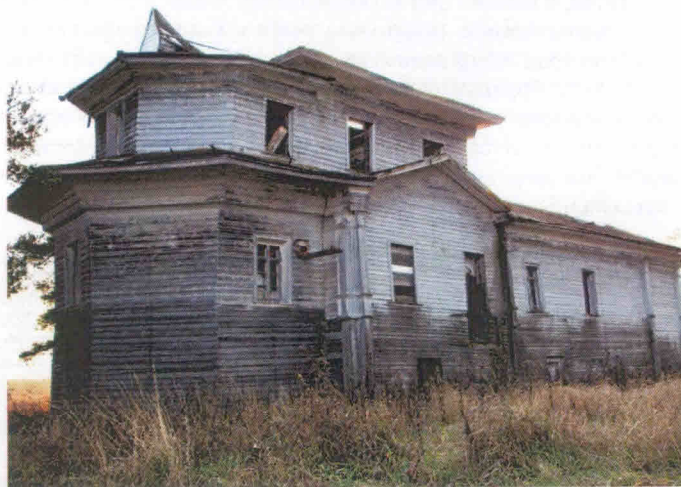
Рисунок 42. Введенский Ромашевский храм, 1767 год. Вид с запада. Фото 2009 года

Рисунок 43. Введенский Ромашевский храм, 1767 год. Вид на алтарную апсиду с юга. Фото 2009 года

*Рисунок 44.
Введенский Ромашевский
храм, 1767 год. Вид на
алтарную апсиду с бочкой с
северо-востока.
Фото 2009 года*

*Рисунок 45.
Введенский Ромашевский храм, 1767 год. Вид со
второго этажа трапеэной на западную стену
четверика с сохранившимися врубками.
Фото 2009 г Ю.В. Мартемьяновой*

Во время обследования района в 2009–2010 годах архитекторы констатировали факт – храм гибнет: кровля над четвериком и междуэтажные перекрытия рухнули, на второй этаж страшно подниматься по ветхой лестнице, неммым укором висится декоративная бочка над алтарной апсидой, неподвластная времени – она присутствует на фотографиях всех трех прошедших паспортизаций.

Восстановление Введенского Ромашевского храма технически сложно, но возможно. В наилучшем состоянии сохранилась двухэтажная апсида. Основной объем пострадал в связи с отсутствием кровли на протяжении долгого времени, что привело к обрушению перекрытий.

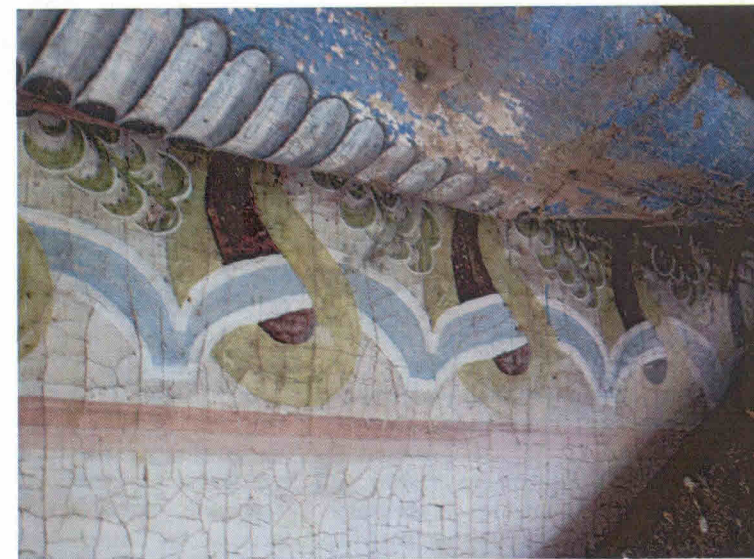
*Рисунок 46.
Введенский Ромашевский храм, 1767 год. Остатки росписи на втором этаже*

Значительные ремонтные работы были проведены и в начале XX века. Сруб с обеих сторон «опушили» тесом, а внутри храм обтянули холстом и расписали на средства, собранные отцом Николаем Васильевичем Алешинцевым (1874 – 1912 годы) Остатки росписи были обнаружены в северо-западной верхней части четверика (рис. 46). При этом холст был закреплен поверх остатков штукатурки, предположительно 1860-х годов. Шатер разобрали в 1930-х годах, храм перекрыли на четыре ската и приспособили под склад. Был период, когда в здании располагался клуб.
